**RUNDSCHREIBEN**
der Kundendienst-Abteilung Wagen - Räder München

Gruppe Fahrgestell No. 2
München, am 19.6.1942 EMM/He
Für BMW Vertreter des In- u. Auslandes 124

2. zusammengefasste Instandsetzungshinweise für das schwere
Kraftrad 750 ccm mit Seitenwagen (angetrieben) **Baumuster R 75**

Betr.: Vordergabel Fehlerbehebung

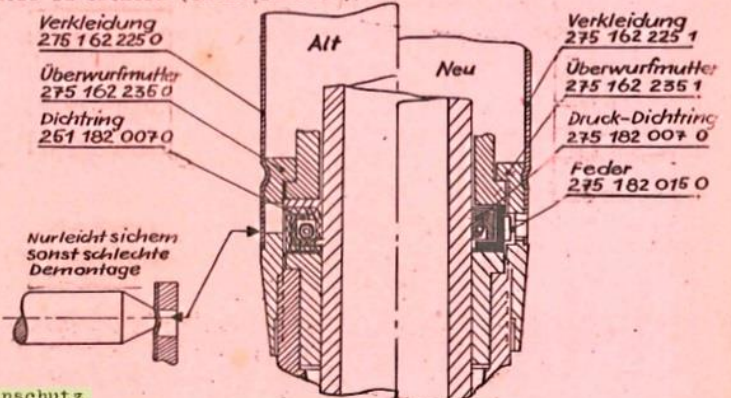
Der bisher zur Verwendung gekommene Dichtring 251 1 82 007 0 gibt beim Anziehen der Überwurfmutter nach und dadurch bleibt die Mutter lose.

Da sich die Gabelverkleidung im Betrieb lockert, ist eine neue Sicherung durch Feder vorgesehen worden (siehe Skizze!). Die bisher zur Anwendung gekommene Ausführung (ohne Federsicherung) ist, wie ebenfalls die Skizze zeigt, durch zwei Körnerschläge eines Körners mit abgerundeter Spitze zu sichern (siehe Skizze!).

Die Dichtringe waren zu weich und ermöglichten es nicht, die Überwurfmutter wirklich fest anzuziehen. Sie löste sich immer wieder. Es wurde nun ein neuer druckfester Dichtring geliefert. Dieser sollte bei allen R75 Motorrädern nun den alten Dichtring ersetzen.

Die Gabelverkleidung aus Blech, 1. Ausführung, löste sich ebenfalls im Fahrbetrieb. Bei der Herstellung der BMW R75 wurde nun im Werk bereits eine sichernde Feder eingebaut. Die alten Gabelverkleidungen sollten durch einen Körnerschlag gesichert werden. Ab Mai 1943 wurde dann die Blechverkleidung durch einen Gummifaltenbalg ersetzt.

Bei sämtlichen erreichbaren Maschinen ist dieser Dichtring durch den neuen druckfesten Dichtring 275 1 82 007 0 zu ersetzen (siehe Skizze!). Bei Kundendienst-Durchsichtarbeiten ist die Überwurfmutter 275 1 62 235 nachzuziehen.
