Gruppe Fahrgestell Nr. 3 vom 10.10.42

Rundschreiben: Gruppe: Fahrgestell No. 3 Seite 2 - 01.05.1942

Betr.: BMW R12 Rahmen Reparatur

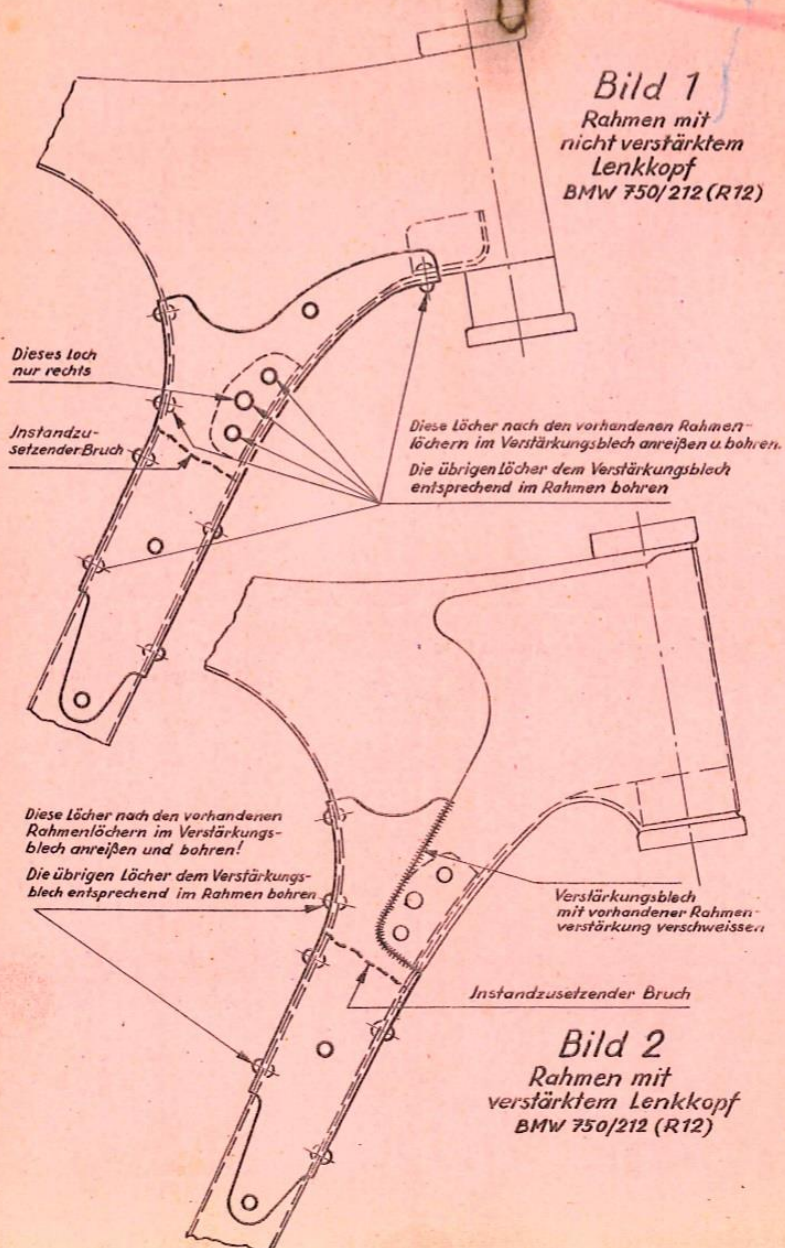
Der Bruch des R12 Rahmens trat nahezu immer im gleichen Bereich auf. Hierfür war sich auch der im Feld rücksichtslos überladene Seitenwagen verantwortlich.

BMW hatte bereits die Rahmenkonstruktion der BMW R12 verstärkt, dies hat aber nicht in dem belasteten Bereich für Abhilfe gesorgt.

The break of the R12 frame almost always occurred in the same area.

Also responsible for this was ruthlessly overloaded sidecar in the field.

BMW had already strengthened the frame structure of the BMW R12, but this did not provide relief in the heavily loaded area.
