**RUNDSCHREIBEN**
der Kundendienst-Abteilung Wagen - Räder München

Gruppe Getriebe	No. 2
München, am 19.6.1942 EMI/He	
Für BMW Vertreter des In- u. Auslandes	123

2. zusammengefasste Instandsetzungshinweise für das schwere
Kraftrad 750 ccm mit Seitenwagen (angetrieben) Baumuster R 75

Ankerhebel und Zahnsegment für die Fußschaltung

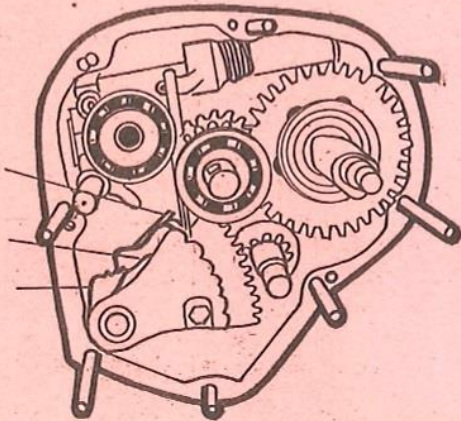
Das Einrücken der Gänge mit der Fußschaltung war an einigen Fahrzeugen nicht mehr möglich, obwohl die Handschaltung einwandfrei arbeitete.

Das Einschalten der Gänge mit der Fußschaltung war nicht mehr möglich.

Ursache ist, dass die drei dort aufgeführten Ersatzteile nicht in entsprechender Funktion und Qualität waren. Sie mussten ausgetauscht werden.

Maschinen, an denen sich solche Mängel zeigen, müssen einen neuen Ankerhebel, Ersatzteil-Nr. 275 1 50 002 2, ein neues Zahnsegment 275 1 50 006 0 und eine verstärkte Haltefeder 275 1 40 015 1 (bisher 2 mm Drahtstärke, jetzt 2,5 mm) erhalten.

Serienmässig setzt diese Neuerung für Haltefedern: ab Fahrgest.Nr.752350
für Ankerhebel: ab Fahrgest.Nr.755040 ein.

Wir bitten unsere Herren Vertreter, bei allen Maschinen an denen die Fußschaltung nicht einwandfrei arbeitet, diese neuen Teile einzubauen

Die Druckfeder wurde von 2,0 mm auf 2,5 mm verstärkt.
