Gruppe Motor Nr. 2 vom 19.6.1942 Seite 3

Abdichtung der unteren Lagerböcke der Kipphebelbrücke

Rundschreiben: Gruppe: Getriebe: No. 2 Seite 2+3/6 - 19.06.1942

Betr.: Kipphebelböcke abdichten.

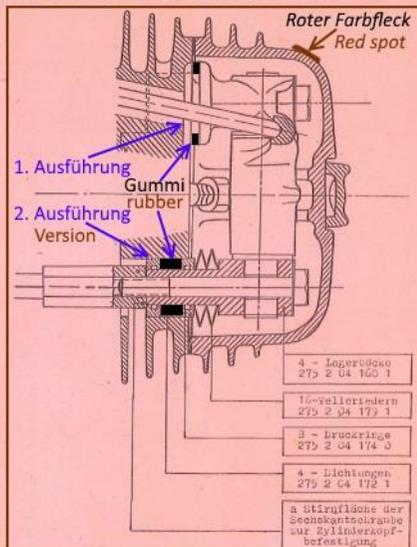
Um eine bessere Öldichtheit an den unteren Lagerböcken in den Zylinderköpfen zu erreichen, ist eine neue Abdichtung entwickelt worden.

Das auch noch heute oft entstehende Problem bei der Abdichtung der Lagerböcke der 1. Ausführung, Öl tropft dort aus. Die 1. Ausführung der Lagerböcke hat dies fast immer. Da an den oberen Lagerböcken kein Öl steht, tropft dort zumeist auch kein Öl aus. BMW ließ deshalb erst einmal nur die unteren Lagerböcke mit neuer Abdichtung versehen. Die obere Abdichtung blieb so wie sie war.

The problem that still often arises today when sealing the rocker arm brackets of the 1st version is that oil drips out there. The 1st version of the rocker arm brackets almost always has this. Since there is no oil on the upper rocker arm brackets there is usually no oil dripping out. For that reason, BMW only provided the lower rocker arm bracket with a new seal. The upper seal remained as it was.

Wir empfehlen, die neue Abdichtung bei den bereits gelieferten Maschinen (bis Fahrgestell-Nr. 754267) nachträglich einzubauen. Beim Einbau ist besonders zu beachten, dass die Stirnfläche der Sechskantschraube zur Zylinderkopfbefestigung (in der Skizze mit "a" bezeichnet) plan und sauber ist. Die Abdichtung der 4 oberen Lagerböcke bleibt wie bisher.

Zum Einbau der neuen Abdichtung sind folgende Teile erforderlich:

4 Stück	Lagerböcke	275 2 04 160 1
16 "	Tellerfedern	275 2 04 179 1
8 "	Druckringe	275 2 04 174 0
4 "	Dichtungen	275 2 04 172 1

Bei den Maschinen, an denen diese Änderung vorgenommen worden ist muss zur Kenntlichmachung je ein Deckel der beiden Zylinder mit einem roten Farbfleck versehen werden.
